# BRAMMING 1913

Banen - Byen - Jernbaneulykken 26. juli

BRAMMING BIBLIOTEK

1993

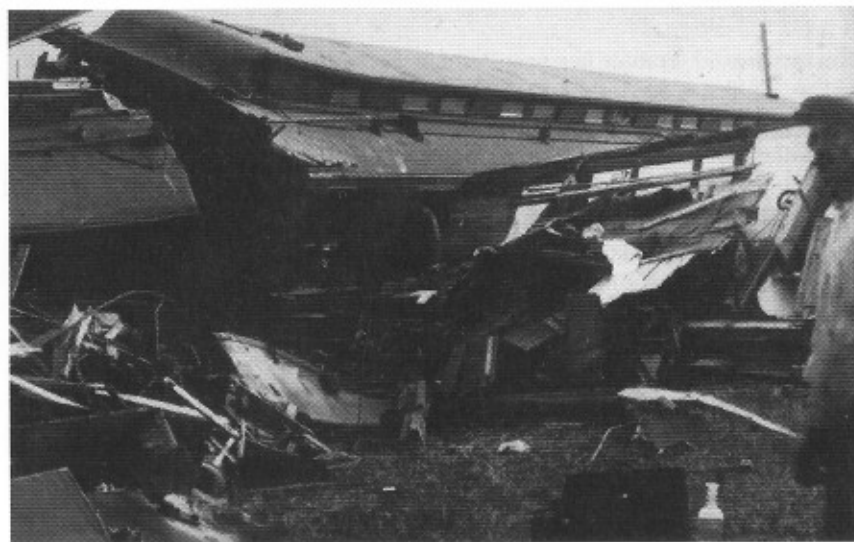
Ved afsporingen blev de bagerste vogne presset frem, så de mellemliggende 3 trævogne blev splintret. Da afsporingen var slut stod vogn nr. 7 ved vogn nr. 3.
