## Brammingeulykken

af Lars Christensen

Den 26. juli 1913 skete en af de værste jernbaneulykker i Danmarks historie, da Tog 1029 - også kendt under navnet "Emigranten" - afsporede umiddelbart vest for Bramminge station. Ved ulykken omkom 15 personer, ligesom mange blev hårdt såret. Brammingeulykken fik i samtiden stor bevågenhed fra offentligheden og alle detaljer blev taget op af pressen samt i de tre rapporter, som blev udarbejdet for at finde en årsag til ulykken. Årsagen blev dog aldrig entydigt fastslået.

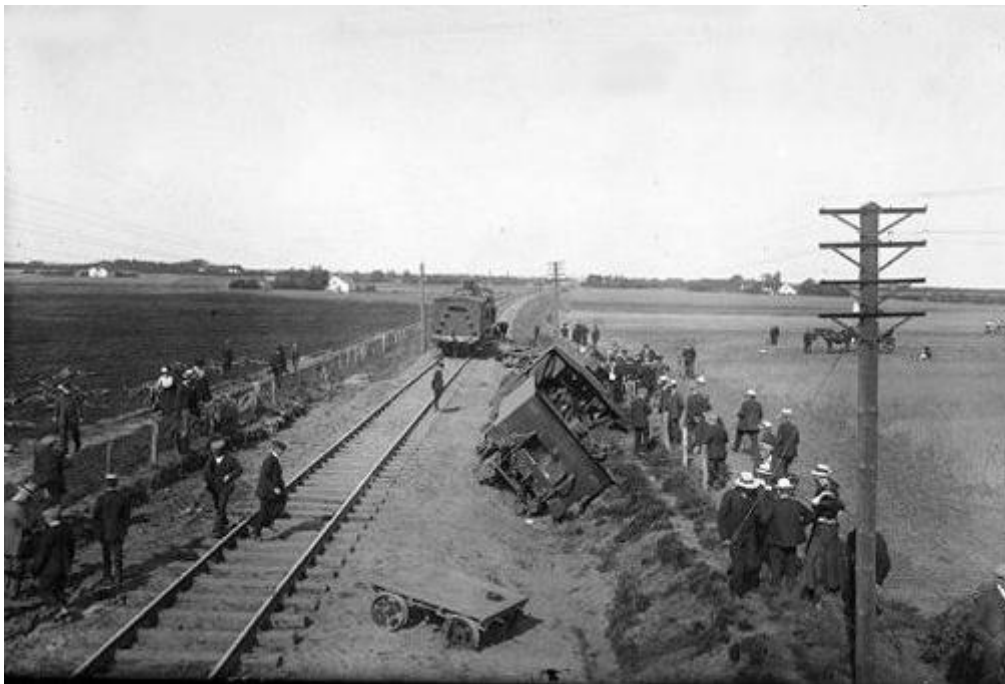
havde løftet skinnerne. Ekstraarbejder A. Andersen, der deltog i sporarbejdet, forklarede senere til auditøren ved Statsbanerne, at han - da Tog 1029 passerede - havde vendt sig om for at undgå at få småsten og støv i øjnene. Men han havde set at toget løb af sporet med et brag og telegrafrådene klirrede stærkt, da en telegrafrælle på banens sydside væltede og vognene under afsporingen skurrede mod en telegrafrælle på nordsiden af banen.

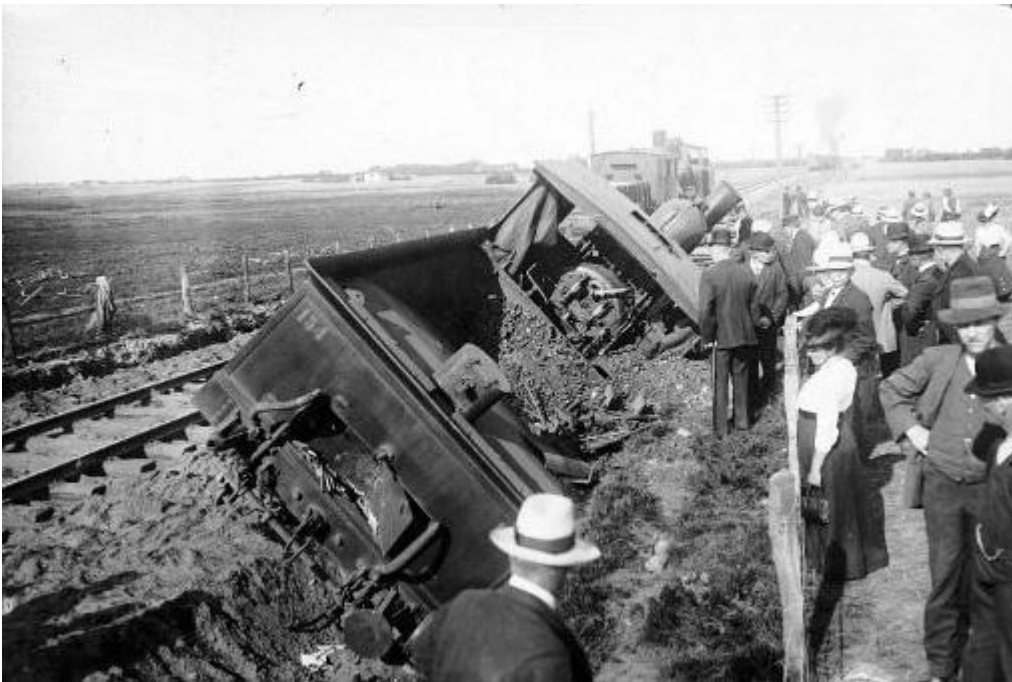
Ved afsporingen mærkede lokomotivfører Petersen på [K 505](#) et bump, mens fyrbøder A. P. Sloth et kort øjeblik inden afsporingen havde set, at der forude på sporet var en lille skarp kurve eller bugt. Han nåede dog ikke at reagere førend man havde passeret stedet. På [A 154](#) oplevede personalet et bump, hvorefter maskinen i en blød kurve afsporede og endte i den nordlige banegrøft. Ved en senere afhøring i august 1913 fortalte driftsbestyrer A. C. Henriksen til auditøren ved Statsbanerne, Aage Andersen, at "Han mærkede først et Stød som af Bremsning og i næste Øjeblik, at Vognen var af Spor, idet den hældede mere og mere over mod nordlige Banegrøft; Bevægelsen var forbavsende blød, indtil der kom tre meget stærke Stød hurtigt ovenpaa hinanden, hvorefter Vognen standsede." Ved stødene blev han selv og hans medrejsende rystet noget, ligesom en del bagage faldt ned, men ingen af dem kom til skade. Han anslog, at der gik 5-6 sekunder mellem afsporingen og standsningen. Efter at [AN 447](#) - den vogn som A. C. Henriksen befandt sig i - var stoppet kravlede de rejsende ud af kupevinduet, og Henriksen gik langs med det afsporede tog frem til forreste maskine, hvor han "var ude ved den forreste Maskine en halv times Tid efter Nedbruddet og talte med dennes Fører, der udtalte, at 2den Maskine var gaaet af Spor og havde revet hans Tender af. Føreren gjorde et friskt, roligt og normalt Indtryk." I auditørens redegørelse gives et indtryk af situationen på ulykkesstedet: "Eksprestog 936/1029 Fredericia-Esbjerg bestod af 2 Maskiner og 10 Vogne, oprangerede saaledes: Lokomotiv [K 505](#), Lokomotiv [A 154](#), Vognene [QE 34468](#), [EM 2151](#), [AS 283](#), [CB 466](#), [CB 1003](#), [AA 20](#), [CN 11049](#), [AN 447](#), [CM 10277](#), [CM 10226](#), ialt 34 Vognaksler, 24,9 Vognladninger. Vægten af Maskinerne med Tendere i Tjenestefærdig Stand er for K-Maskinens vedkommende 69,3 Tons, for A-Maskinens 53,8 Tons. Af Vognene var de tre forreste Overførselsvogne fra København, de fire bageste indgaaede til Fredericia i Tog 934 og de to Cb-Vogne og Aa-Vogne indrangerede i Toget i Fredericia. Q-Vognen og Cb-Vognene var to-akslede, de øvrige fireakslede Truckvogne.

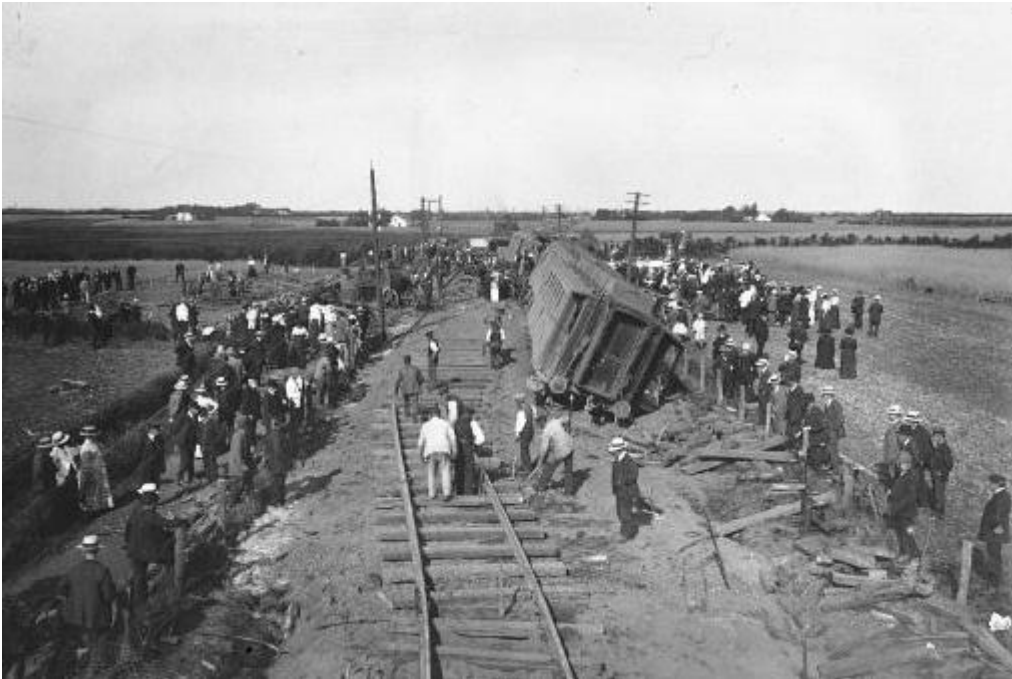
Afsporingen skete over 100 m inde i en 10.000 Fods Kurve, hvis Centrum ligger i Nord, og som begynder i km ca. 40,1, godt en halv km Vest for Bramminge. Togets Vogne laa for største Delen i den nordlige Banegrøft, halvt væltet over mod den derværende lave Skraaning. Den forreste Vogn var drejet med Forenden Syd over ind i Sporet. Den bageste Vogn var paa Spor med alle Hjulene. Af de tre Kupévogne midt i Toget var [CB 466](#) kastet ud i siden og stod i til Dels splintret Tilstand Syd for Toget paa tværs af Togretningen med den ene Ende ind mod Bagenden af As-Vognen. [CB 1003](#) var fuldstændig skilt fra sine Hjul og laa Syd for Sporet med Bunden i Vejret, ligeledes i til Dels splintret Tilstand; den synes at have slaaet en eller flere Kuldbøtter efter Udslyngningen fra Toget, idet der var Mærker af Vognkanten og en Buf paa Jorden, og der sad Græstotter og Jord paa dens Buffer. Vogn [AA 20](#) var aldeles knust, og dens Ruiner laa for største Delen Syd for Sporet sammen med [CB 466](#) og dannede iøvrigt en kompakt Masse af Splinter, fastklemte mellem As- og Cn-vognen, hvis Buffer omtrent berørte hinanden; største Delen af dens Tag laa hen over de stærkt beskadigede Enheder af disse to Vogne. Aa-Vognens bagerste Truck var trængt ind under Cn-Vognen, hvis forreste Truck var trængt tilbage. Den anden Truck af Aa-Vognen samt to toakslede Hjul sæt, det ene med fuldstændig knækket Aksel, laa under Vogn [CB 466](#). Alle de øvrige Vogne i Toget var beskadigede i den ene eller begge Ender. Beskadigelser var størst ved det knuste Parti af Toget, og derefter jævnt aftagende baade mod Togets For- og Bagende." Det var således gået voldsomt for sig, da toget afsporede, hvilket også ses af antallet af dræbte, som følge af uheldet. 15 personer blev dræbt og 54 blev kvæstet.

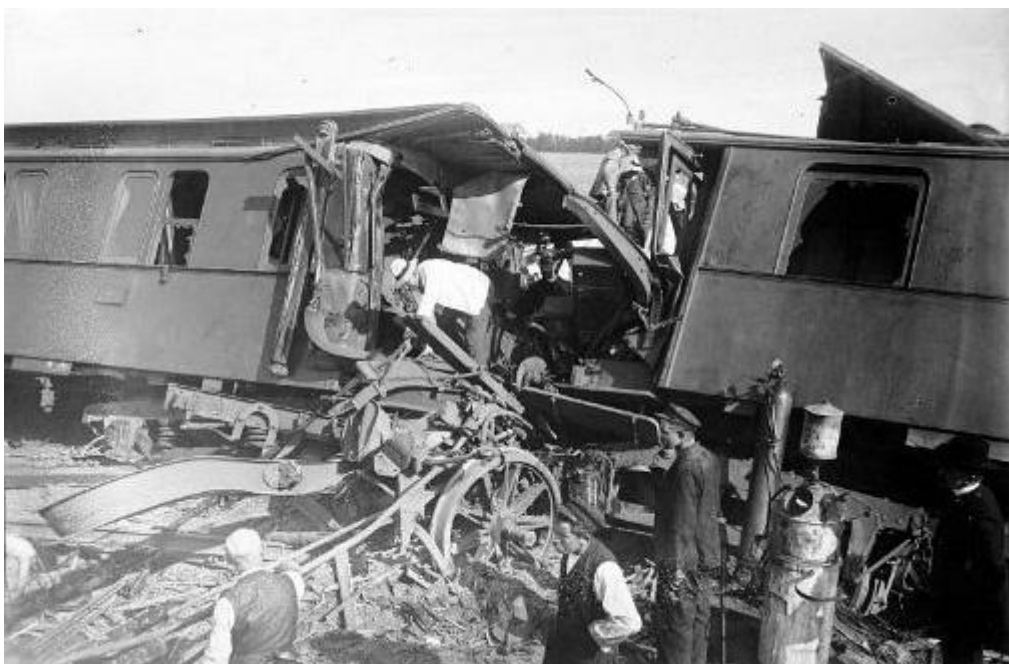
vi nødvendigt ikke blot af Hensyn til Publikum, men ogsaa for Statsbanernes Skyld, thi der vil herefter ikke være nogen Mulighed for Tvivl om, at der er foretaget alt, hvad der i det hele taget er muligt, for at Begivenheden kan blive fuldt belyst." Dertil kom, at ogsaa professor Lütken fra Polyteknisk Lærestalt blev engageret til at give sin forklaring om årsagen til ulykken, således at man samlet set fik tre rapporter. En ting kunne man dog hurtigt blive enig om og det var, at det var de tre midterste vogne i toget - [CB 1003](#), [CB 466](#) og [AA 20](#) - som det var gået hårdest ud over. Således havde alle de dræbte befundet sig i [AA 20](#) som 2. klasses passagerer, med undtagelse af den 16-årige Alfred Kielstrup fra Nyborg. De to CB-vogne var bygget i 1865, mens [AA 20](#) var fra 1894. Alle tre vogne var trævogne og de var ved ulykken blevet knust til pindebrænde, mens de nyere vogne havde klaret det betydeligt bedre. Således havde [AS 283](#) stadig halvdelen af ruderne intakt efter ulykken. Et gennemgående træk ved bogievognene var dog, at de alle var blevet skadet i vognenderne, da vognene ved ulykken løb op i hinanden.
